Bilan des travaux de restauration de l'église abbatiale

Phase 1-2025

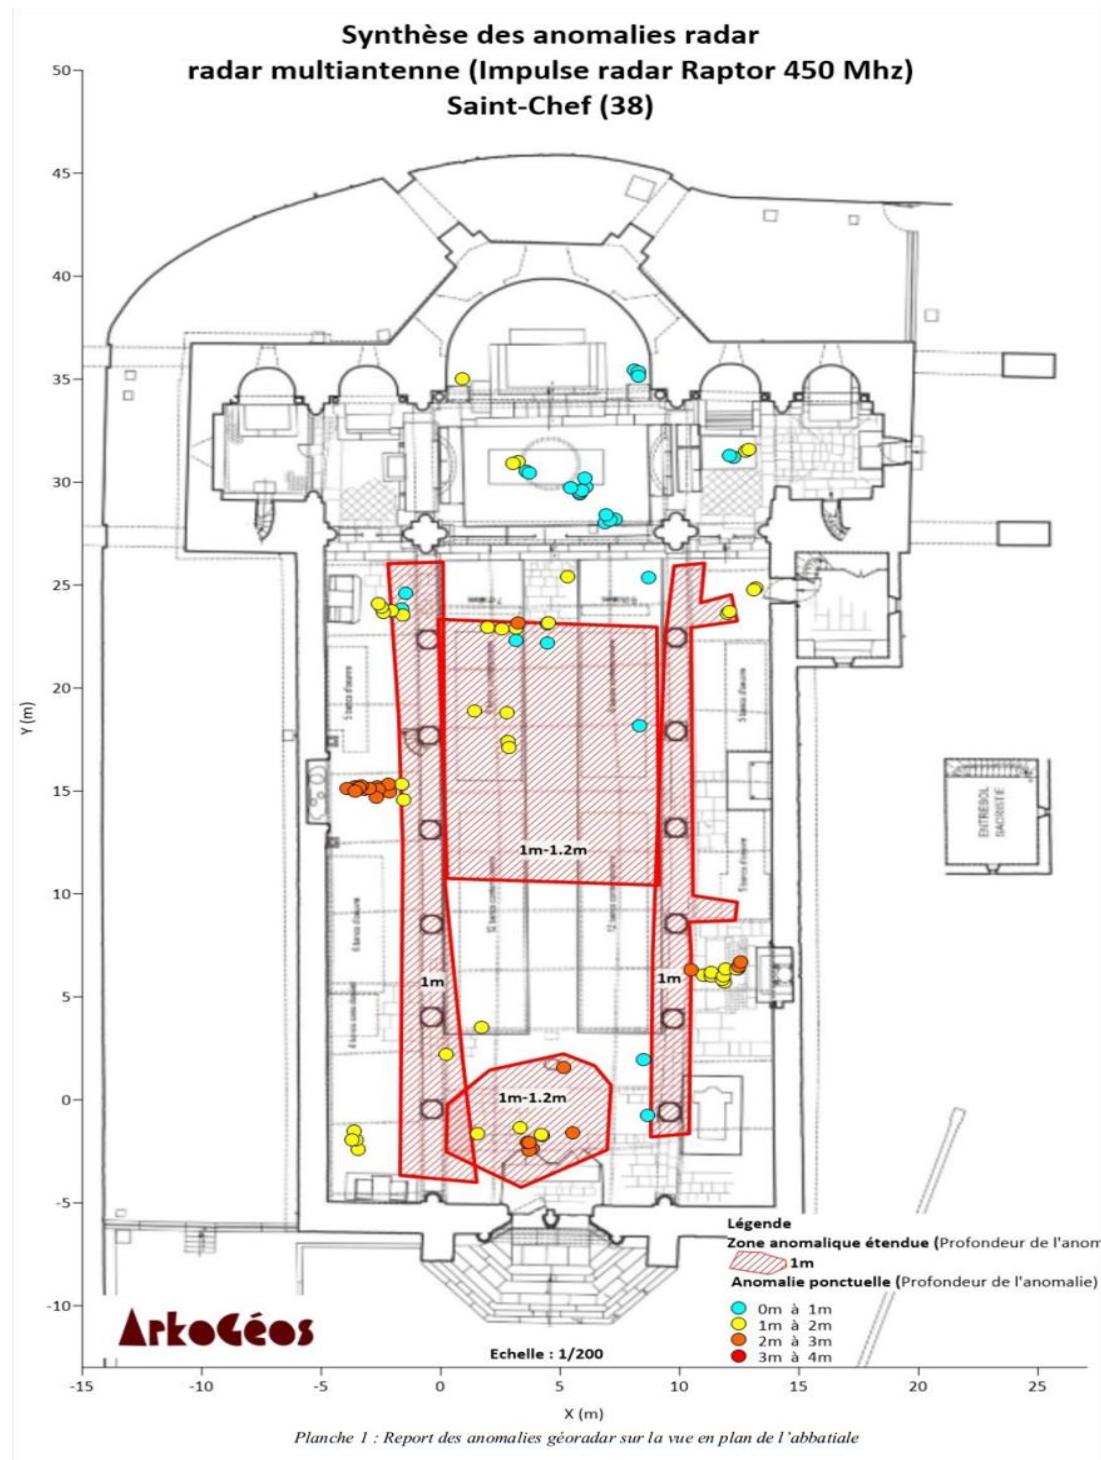
- Anomalie principale : située au centre de la nef à environ 1m de profondeur. Il s'agit d'une anomalie relativement rectangulaire mesurant environ 13 m x 8.5 m. On observe ainsi une tranche de terrain particulièrement hétérogène, caractérisée par la présence de nombreux réflecteurs de forte amplitude. Toutefois, aucune zone de vide manifeste ni de cavité clairement identifiable n'ont pu être mises en évidence. Cette anomalie pourrait correspondre à l'ancienne crypte comblée au XVIII^{ème} siècle bien que celle-ci soit initialement attendue sous la croisée du transept.

- Seconde zone d'anomalie : Située au niveau de l'entrée de l'édifice, de profondeur similaire à la première anomalie, elle montre cependant une extension plus réduite.

- Autres anomalies : peu étendues et de faible amplitude, ces anomalies, bien que d'extension plus faible que celles décrites précédemment, semblent toutefois se

regrouper à des profondeurs similaires notamment en face des arcs situés sur les façades du bâtiment.

Ces sondages radar géophysiques ne permettent pas d'affirmer ou d'infirmer la présence ou non de la crypte car aucun vide n'a été mis en évidence. Mais l'anomalie du centre de la nef reste un indice conséquent, seul une fouille permettrait de valider ou non cette hypothèse.

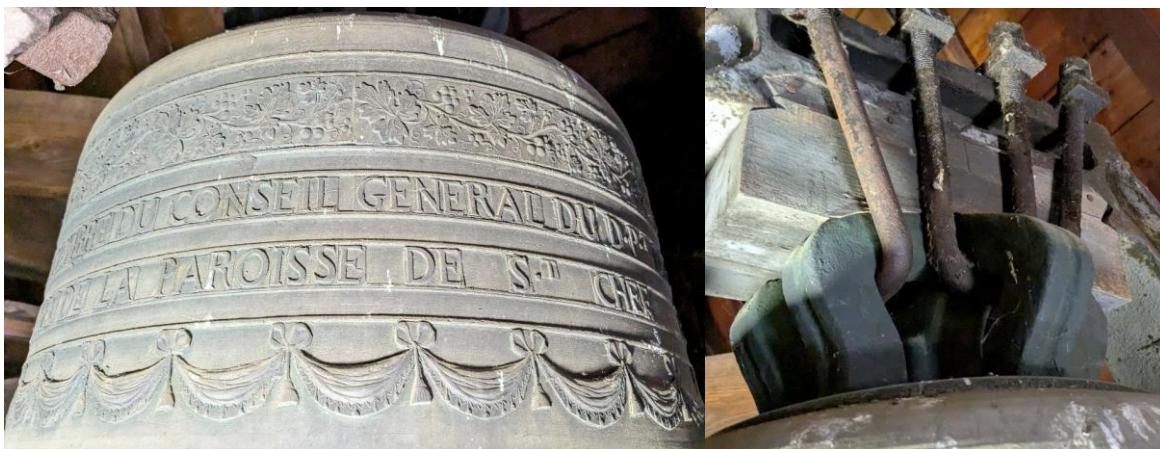
Cloche 1

Cette cloche a été fondu en 1823 par Jean-Baptiste Rosier, fondeur de Chaumont-la-Ville. Elle mesure 107,6 cm de diamètre et sa note est fa octave 3. La cloche est fixée à un joug cintré en métal moulé. Elle est suspendue par 6 anses en couronne. Les anses sont de section carrée, avec pour seul décor, une gorge sur l'extrados. Elle peut être mise en volée (rétrograde). La volée est actionnée par un moteur de volée entraînant une roue de volée en métal. Un marteau de tintement électromécanique permet de sonner les heures, les répétitions et le deuxième coup de la demie. Le battant est en acier doux (battant Bodet installé en 2020). Sur le haut de la robe, une frise ornée de rinceaux de feuilles de vignes et de grappes. Au-dessous, une dédicace sur 2 lignes, encadrées de filets :

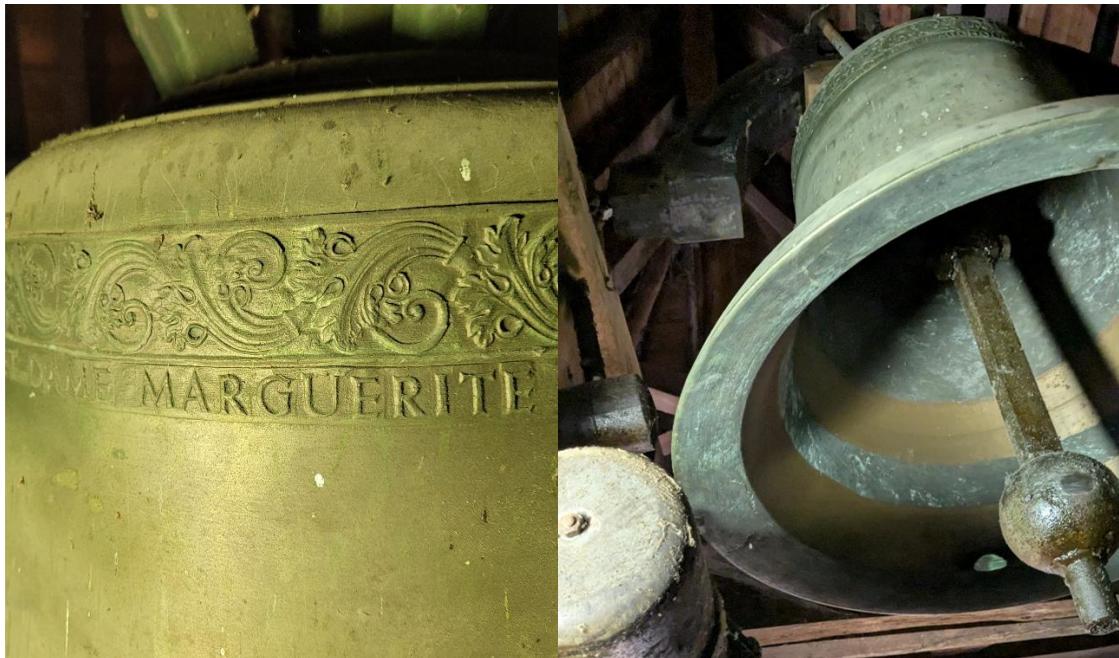
Cloche 2

Cette cloche remplace une ancienne cloche fondue en 1823 par Jean-Baptiste Rosier. Elle a été fondue en 1970 par Paccard. Elle mesure 82,3 cm de diamètre et sa note est la# octave 3. La cloche est fixée à un joug cintré en métal moulé. Elle est suspendue par 6 anses en couronne. Les anses sont de section carrée, sans décoration. Elle peut être mise en volée (rétro-mitigé). La volée est actionnée par un moteur de volée entraînant une roue de volée en métal. Un marteau de tintement électromécanique permet de sonner le premier coup de la demie et le tintement de l'angélus.

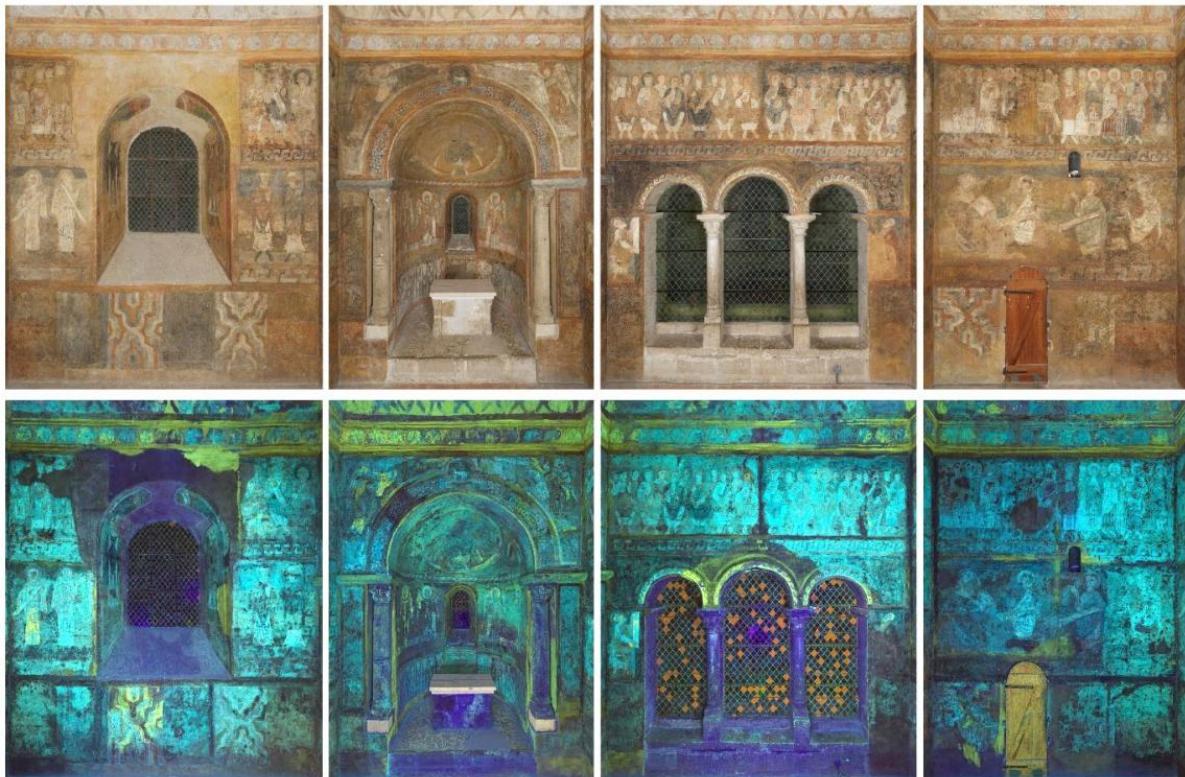
En général, les photos IR permettent de déceler les dessins sous-jacents ou les mises en place des compositions (points de décalque) en traversant la couche picturale (le carbone arrête les rayons). Dans ce cas, les infrarouges offrent une image plus précise du dessin de l'œuvre, où toutes les transformations sont perceptibles. Les images IR Fausses Couleurs peuvent permettre de repérer les changements de matériaux comme les pigments issus de restaurations passées (même couleur en visible mais couleurs différentes en infrarouge fausses couleurs). À Saint-Chef, des infra-rouges sous IR ont été faites et le dessin apparaît nettement mais peu d'informations ont pu être dégagées.

Les photos des quatre parois sous éclairage UV permettent de constater que des résines et des matériaux de retouche sont présents en quantité importante. Les UV montrent également que les parois verticales et courbes présentent une fluorescence blanchâtre qui traduit la présence de résines. Certaines zones apparaissent plus blanches encore : la partie Nord du mur Ouest et la partie Ouest du mur Sud. Elles ont

peut-être reçues davantage de consolidant, ou bien un consolidant de nature légèrement différente qui fluorescence plus clair.
