Bilan des travaux de restauration de l'église abbatiale

Phase 1-2025

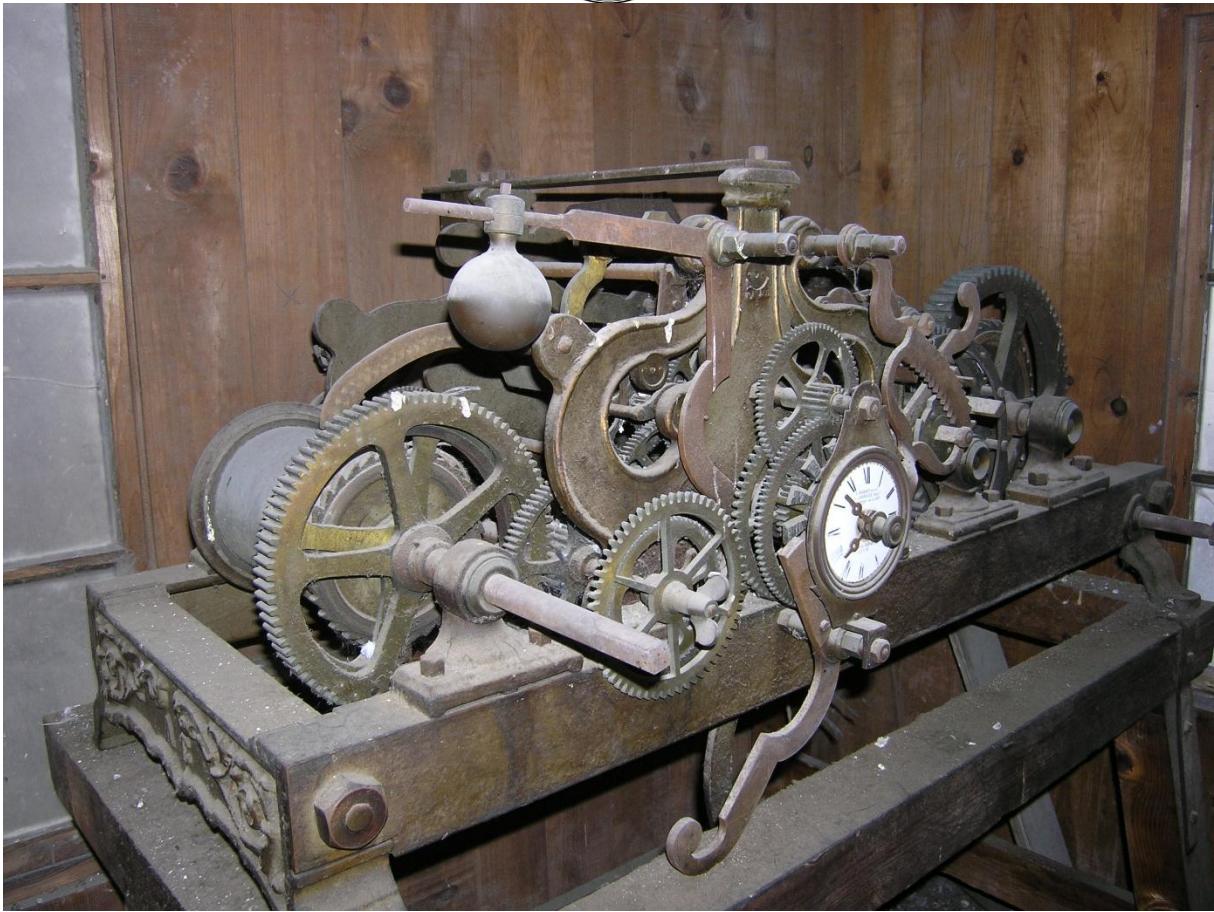
Les câbles et les poids sont toujours visibles au premier étage et le mécanisme de l'horloge au deuxième. Cette horloge mécanique n'était là que pour sonner les heures, donc actionnée par tirage d'une corde, le marteau de tintement. Les volées étaient alors manuelles.
